Manual para la solución de  
problemas de cableado de cobre

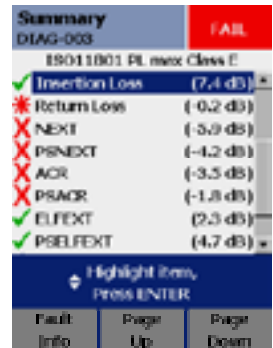
**Figura 4:** Una vez completada la comprobación automática, la pantalla del comprobador muestra la lista de parámetros de prueba realizados para el estándar de prueba seleccionado. Los parámetros marcados con un cruz (X) roja fallan. El comprobador también muestra el peor valor de margen para cada parámetro entre paréntesis a la derecha de la pantalla.

La Figura 4 muestra la pantalla del resultado de la comprobación del fallo de un enlace de Clase E. La pérdida de retorno muestra un fallo marginal mientras que la diafonía en el extremo cercano (Near-End Crosstalk, NEXT), la NEXT de suma de potencias (PSNEXT, Power Sum NEXT), la relación atenuación/diafonía (ACR, Attenuation to Crosstalk Ratio) y la ACR de suma de potencias (PSACR, Power Sum ACR) muestran fallos categóricos. Los números entre paréntesis a la derecha de la pantalla muestran el peor valor de margen para el parámetro de comprobación correspondiente.

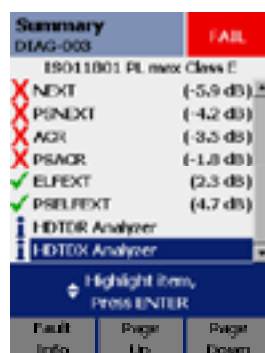
**Figura 8:** Acceda a los datos HDTDX y HDTDR seleccionando los parámetros. Se muestran en el final de la lista de los parámetros de prueba. No son parámetros de prueba definidos por los estándares. El símbolo "i" situado antes de los nombres indica "sólo información".

Si una prueba automática da un resultado de Falla y el diagnóstico en el comprobador genera datos en el dominio de tiempo, la información de diagnóstico detallada se captura en los parámetros de prueba de HDTDX y HDTDR. El software del comprobador analiza más detenidamente la información de este dominio de tiempo para generar resultados gráficos con recomendaciones de acciones correctivas, según lo visto anteriormente. El usuario puede ver la información HDTDR y HDTDX. La Figura 8 muestra los dos

parámetros de diagnóstico en la pantalla del comprobador. Resalte HDTDX y pulse ENTER para ver la pantalla ilustrada en la Figura 9. Esta figura muestra la magnitud del acoplamiento NEXT a lo largo del enlace para las seis combinaciones de pares. En primer lugar, observe que el eje horizontal va de 0,6 m a 67,6 m o muestra la longitud del enlace de cableado que se comprueba. El enlace empieza a 0 m y va hasta 67 m. El extremo (0,6 m) del trazado muestra los adaptadores del enlace permanente, que no pertenecen al enlace permanente que se está probando. Es el mismo enlace que vimos antes y que se ilustra en la Figura 6.
